## مطالعه عوامل تهدیدکننده و زمینه‌ساز فرسایش گسترده در محوطه چغازنبیل

افشین ابراهیمی

استادیار مرمت اشیاء فرهنگی و تاریخی / پژوهشگاه میراث فرهنگی و گردشگری

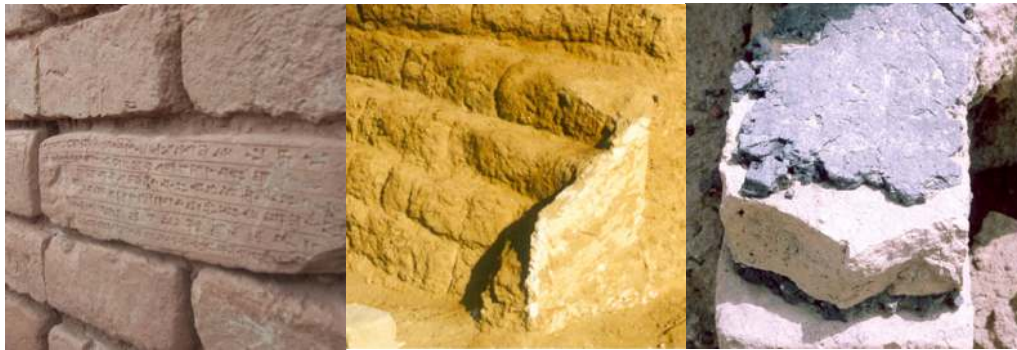
- شکل ۳ (سمت راست): بقایای اندود گچی بر روی بدنه خشتی (مأخذ: نگارنده، ۱۳۷۹).
- شکل ۴ (سمت چپ): آجرهای ساده و کتیبه‌دار در پوسته حفاظتی زیگورات (مأخذ: همان).
- شکل ۵ (سمت راست): ملات قیری بین آجرها (مأخذ: نگارنده، ۱۳۷۹).

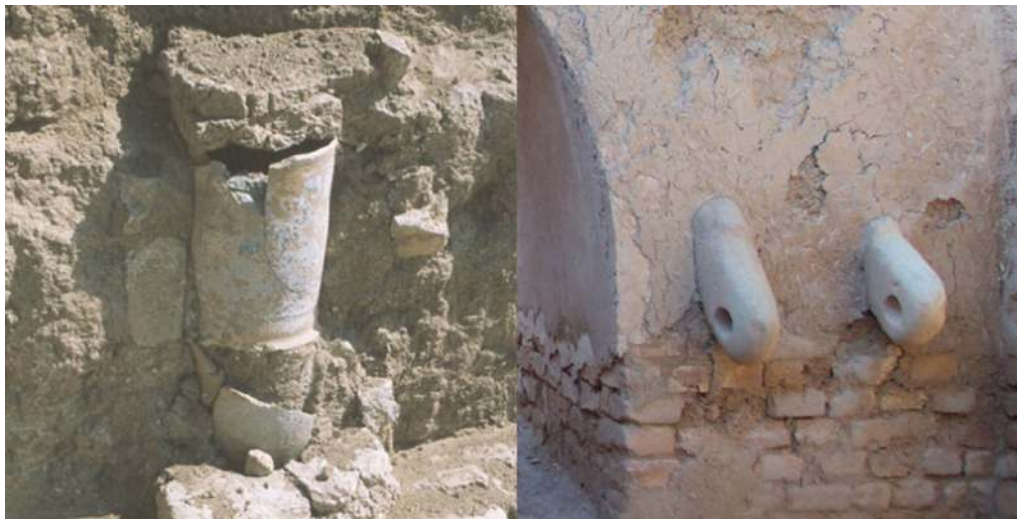
- شکل ۶ (سمت راست): کلون‌های سنگی در اتاق‌های طبقه اول زیگورات (مأخذ: نگارنده، ۱۳۷۹).
- شکل ۷ (سمت چپ): تنبوشه‌های سفالی در بدنه حصار میانی (مأخذ: نگارنده، ۱۳۷۹).

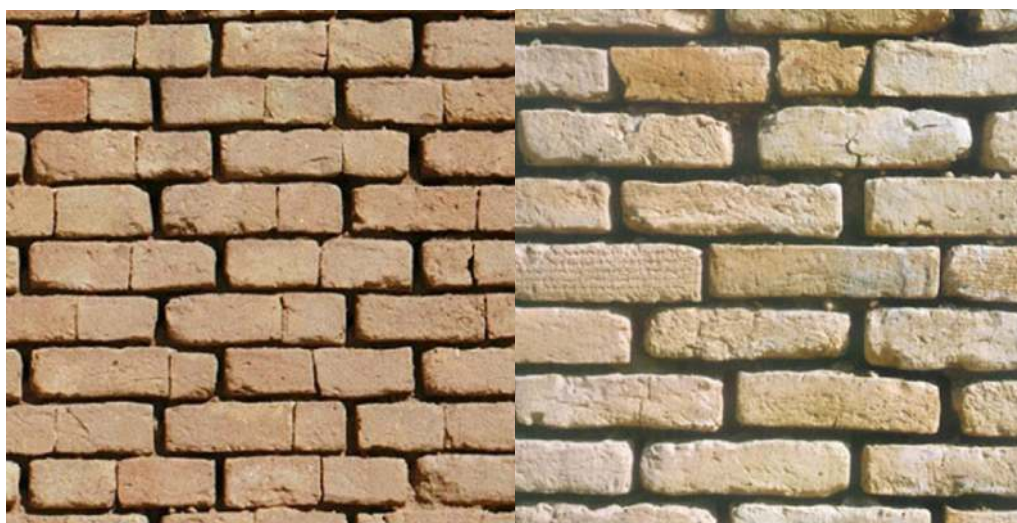
■ شکل ۸: چیدمان مرمتی با آجرهای سالم / سمت راست (مأخذ: نگارنده، ۱۳۳۹).

■ شکل ۹: چیدمان مرمتی با آجرهای برش خورده / سمت چپ (مأخذ: همان).

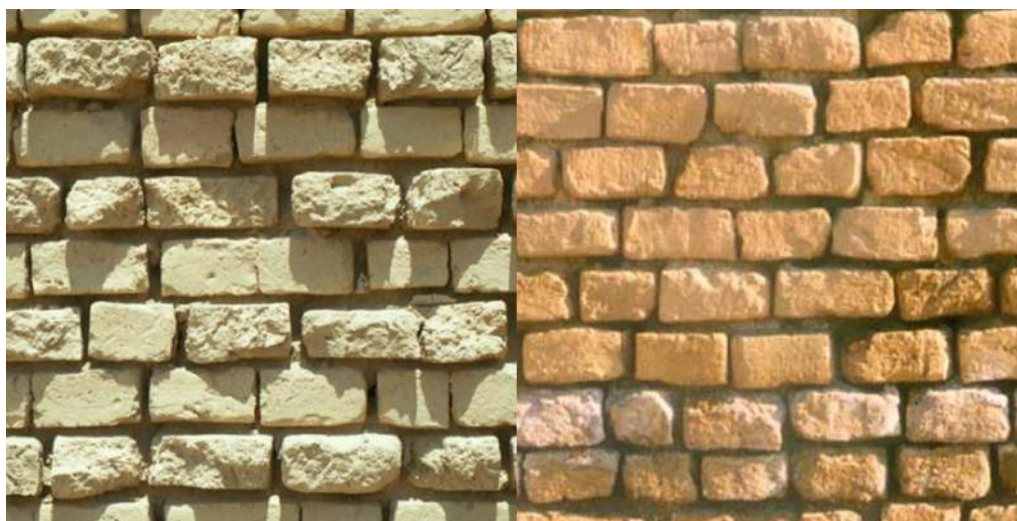
■ شکل ۱۰: چیدمان مرمتی با آجرهای شکسته / سمت راست (مأخذ: همان).

■ شکل ۱۱: چیدمان مرمتی مرکب به صورت یک در میان / سمت چپ (مأخذ: همان).

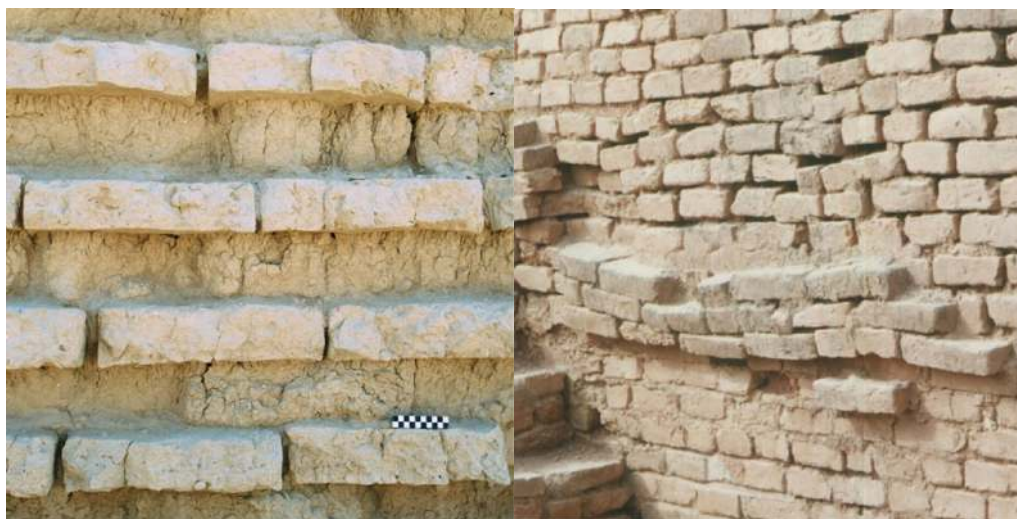
■ شکل ۱۴: اختلاف سطح نمای مرمتی با نمای اصیل / سمت راست (مأخذ: نگارنده، ۱۳۷۹).

■ شکل ۱۵: هشت و گیر خشتی و آجری اصیل / سمت چپ (مأخذ: همان).

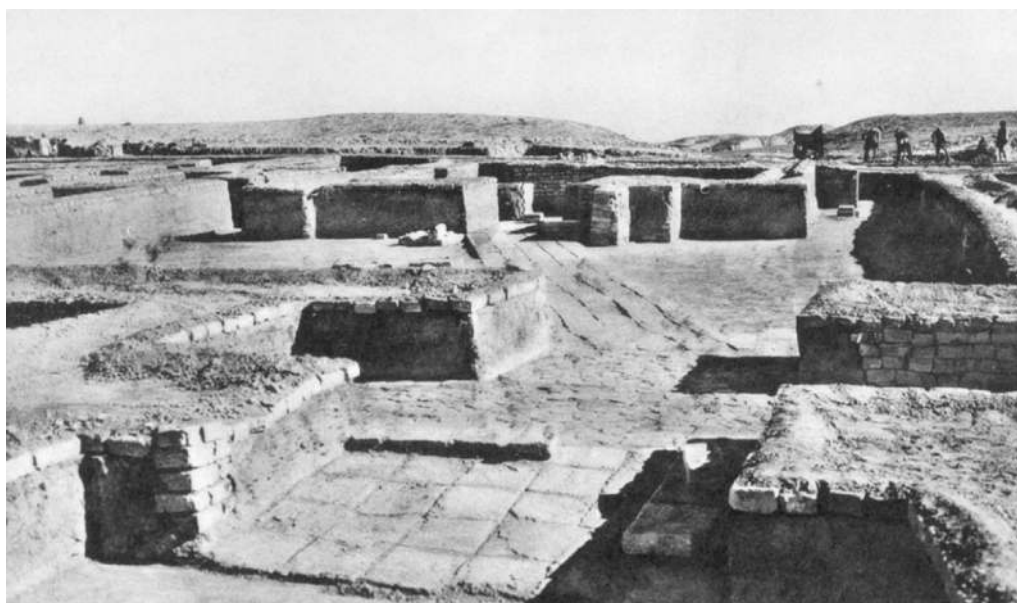
در تصاویر برجای مانده از زمان حفاری، بیشتر پلان‌های معماری با لبه‌های تیز و گوشه‌دار و فرم‌های منظم دیده می‌شوند؛ در حالی که یک ردیف آجر نیز سطح محیطی آنها را پوشانده است (شکل ۱۶). با توجه به این که تصور مشاهده چنین حالتی در بقایای خشتی باستانی و تازہ‌حفاری شده که عمر زیادی از قدمت‌شان می‌گذرد، بسیار دور از ذهن است، می‌توان آنها را اقدامات حفاظتی و مرمتی در شکل احیا و آشکارسازی پلان‌های معماری دانست که عموماً با استفاده از خشت و پوشش کاهگل و هم‌زمان با حفاری انجام گرفته‌اند. به نظر می‌رسد تکنیک استفاده از آجر برای لبه‌سازی پلان‌های معماری علاوه بر رویکرد حفاظتی، ابتکاری است که جهت نمایش ارتفاع باقی مانده از آثار در زمان حفاری صورت گرفته است. امروزه کمترین اثری از این اقدامات به چشم نمی‌آید.

■ شکل ۱۶: آشکارسازی پلان‌های معماری در زمان حفاری / معابد گوشه شرقی تمنوس (مأخذ: گیرشمن، ۱۳۷۵).

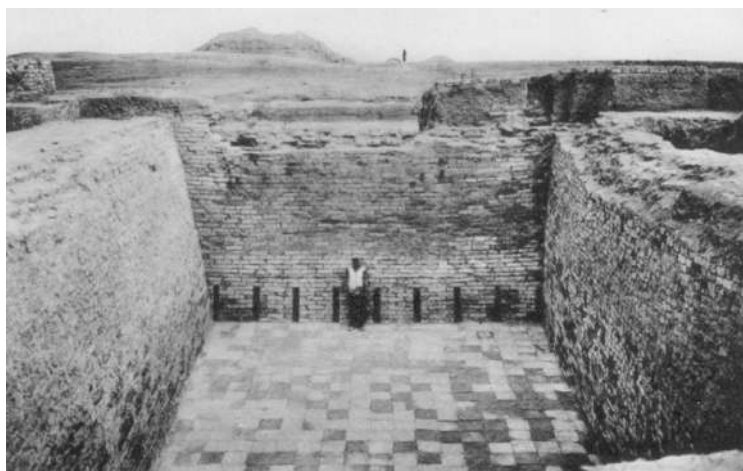
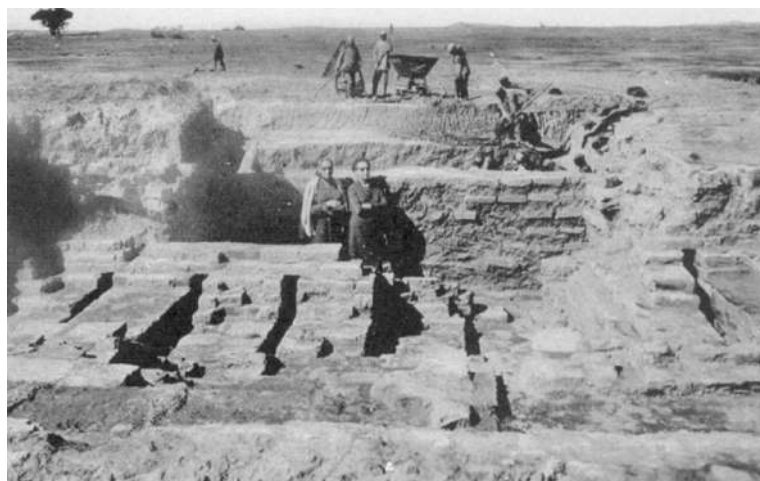
گیرشمن در مورد مخزن آب و تأسیسات وابسته به آن در گزارش‌هایی که از وی منتشر شده، بسیار مختصر و طبق روال معمول بدون اشاره به اقدامات حفاظتی و مرمتی که سابقاً انجام گرفته یا شخصاً سرپرستی کرده، سخن گفته است. تنها بر اساس تصاویر برجای مانده از زمان حفّاری، مشاهدات میدانی و بررسی‌های کارگاهی، می‌توان گفت به‌جز دوباره‌چینی بخش قابل توجهی از دیواره جنوب غربی مخزن در محل حوض بیرونی با استفاده از آجرهای تاریخی شکسته شده و همچنین منظم کردن دیواره بین حوض بیرونی و حوضچه درونی با استفاده از خاک دست‌ریز، خشت و نهایتاً ردیفی از آجرهای تاریخی تا همان ارتفاع باقی مانده، اقدام دیگری در این دوره صورت نمی‌گیرد (اشکال ۱۷ و ۱۸).

■ شکل ۱۷: حوض بیرونی مخزن  
آب در زمان حفاری (مأخذ: گیرشمن،  
۱۳۷۵).

■ شکل ۱۸: حوضچه درونی مخزن  
آب در زمان حفاری (مأخذ: همان).

اقدامات حفاظتی به‌عمل آمده در مورد مخزن آب عموماً در جهت جبران خسارت‌های ناشی از عدم رسیدگی مداوم در سال‌های پس از حفاری انجام گرفته‌اند و عبارت‌اند از پاک‌سازی حوض بیرونی مخزن از گل و لای و رسوبات، پر کردن ترانشه‌های بازمانده از زمان حفاری در اطراف حوضچه درونی مخزن، متعادل‌سازی شیب‌های دو طرف مخزن با خشت‌هایی در ابعاد  $۴۰ \times ۴۰ \times ۱۰$  سانتی‌متر و اندود کاهگل، تجدید ملات بندکشی بین چیدمان‌های آجری مرمتی با مخلوط گل و شیرۀ آهک، تعویض پوشش دیواره بین دو حوض مخزن با یک زیرسازی خشتی<sup>۱</sup> و یک روسازی آجری (استفاده از تکه‌های شکسته‌شده تاریخی)، احداث پشت‌بند محافظ در محل حوض بیرونی مخزن با آجرهای جدید در ابعاد  $۲۰ \times ۱۰ \times ۵$  سانتی‌متر، دوباره‌چینی آجرهای فرو ریخته در دیواره حوض درونی، تغییر نماسازی مرمتی

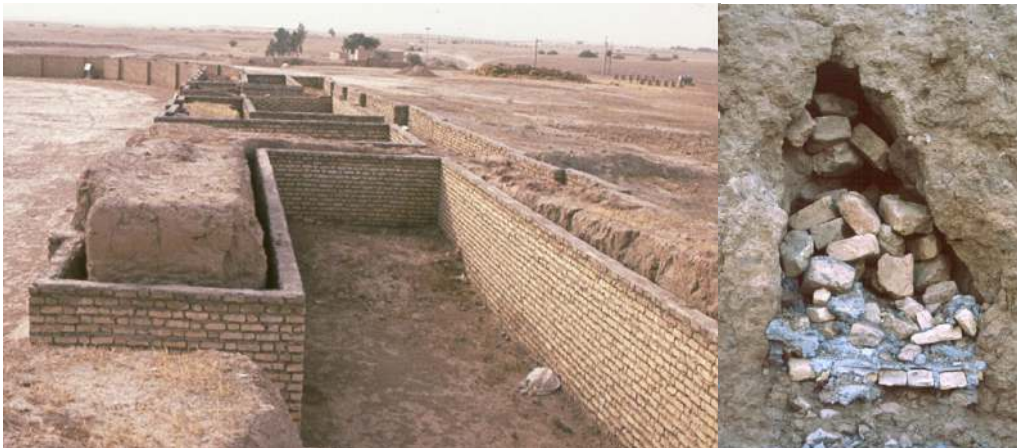
■ شکل ۱۹: نمونه‌ای از پر کردن حفره‌ها در بدنه حصار داخلی / سمت راست (مأخذ: نگارنده، ۱۳۷۸).  
 ■ شکل ۲۰: احداث دیوار آجری جدید در اطراف حصار داخلی / ضلع جنوب غربی زیگورات / سمت چپ (مأخذ: همان).

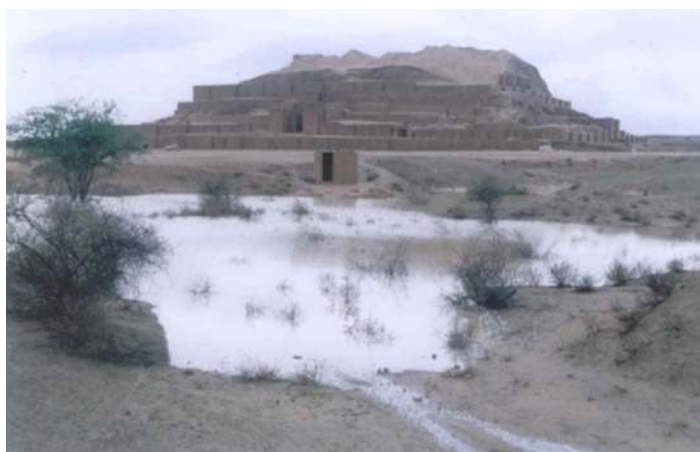
زمستان تا اوایل بهار است، تأثیر مخرب بارش را به شکل «کج باران» مضاعف نموده است؛ خصوصاً در ارتفاعات که حضور باد مداوم تر و مؤثرتر به نظر می‌رسد. در نتیجه چنین پدیده‌ای، مصالح گلی به شدت دچار آب‌شستگی می‌شوند و در اندک زمانی شاهد جاری شدن سیلاب بر سطح زمین خواهیم بود که پیامد آن، آب‌بردگی قسمت‌های وسیعی از حصارها و مجموعه معابد است. نیروی مکانیکی حاصل از این جریان‌ها، باعث اضمحلال ملات‌های بندکشی، متلاشی شدن حجم‌های خشتی و فرسایش و فروریزی ساختارهای آجری می‌شود. تنوع الگوهای ترک‌خوردگی و تعدد بافت‌های فرسایشی، معیارهای مناسبی برای مطالعه و تشخیص عوامل آسیب‌رسان به خشت‌ها هستند. معمولاً ترک‌های شعاعی نشان‌دهنده قابلیت تورم زیاد و ترک‌های مشبک، بیان‌کننده شرایط خشک شدن نامناسب هستند (اشکال ۲۲ و ۲۳). همچنین بافت‌های فرسایشی مواج، دره‌ای «شیاری»، صخره‌ای «رنده‌ای» و اسفنجی به ترتیب می‌توانند نمایان‌گر آب‌شستگی ملایم، آب‌شستگی شدید، تأثیر هم‌زمان باد و باران و نیروی تخریبی باد به همراه ذرات معلق ساینده باشند (شکل ۲۴). البته با توجه به ساختمان و موقعیت خشت، علائم ظاهری آسیب‌ها ممکن است تا حدودی گمراه‌کننده به نظر برسند. از طرفی دیگر می‌توان بین توزیع مکانی خشت‌ها در بنا با نوع آسیب وارده به آنها ارتباط‌های منطقی و هماهنگی مشاهده کرد. به عنوان مثال بیشترین تجمع شوره‌ها در خشت‌هایی ملاحظه می‌شود که سردیوارها را تشکیل داده‌اند و نسبتاً سایه‌گیر هستند. نواحی یاد شده هم به عنوان سطح تبخیر و هم سرریزگاه آب، تماس دائمی با رطوبت دارند.

■ شکل ۲۱: بارش‌های سهمگین در محیط طبیعی چغازنبیل (مأخذ: نگارنده، ۱۳۷۹).

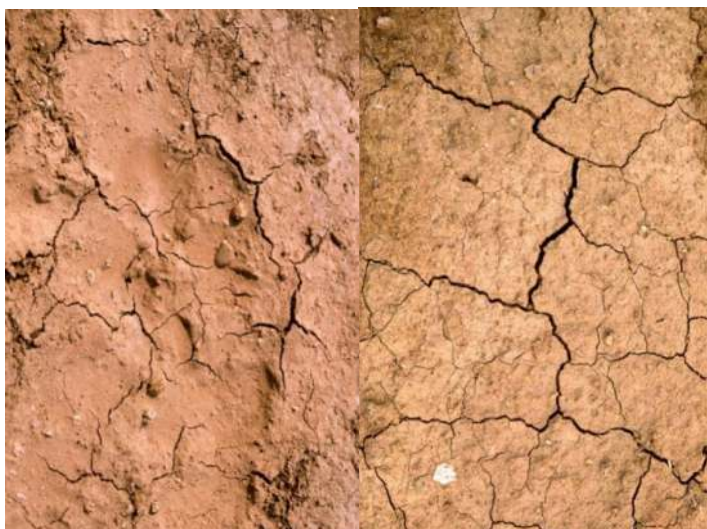
■ شکل ۲۲ (سمت راست): ترک‌های  
مشبک (مأخذ: همان).  
■ شکل ۲۳ (سمت چپ): ترک‌های  
شعاعی (مأخذ: همان).

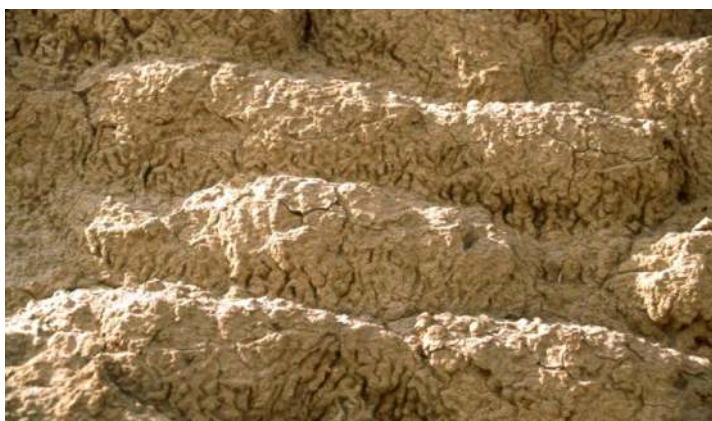
■ شکل ۲۴: بافت فرسایشی موج در  
بدنه‌های خشتی (مأخذ: همان).

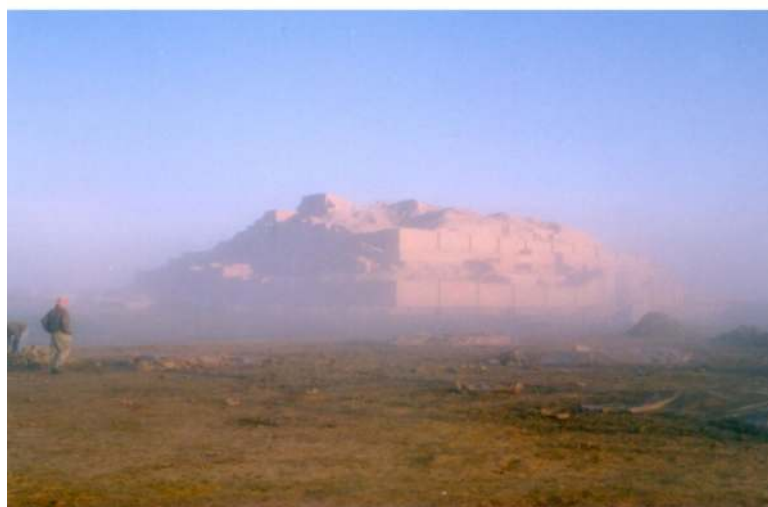
می‌رسد، اما در ماه‌های گرم سال به سطح تبخیر رانده می‌شوند و از این رو می‌توان حداکثر تراکم شوره‌ها را در فصل تابستان بر سطح مصالح مشاهده کرد. در قسمت‌های وسیعی از مجموعه خصوصاً نواحی سایه‌گیر به دلیل کندی سرعت تبخیر نسبت به سرعت جذب رطوبت، شدت آسیب وارده به مصالح فراتر از حد انتظار است. رطوبت تصاعدی نیز به شکل کاملاً مشهودی در تخریب سازه‌های خشتی و آجری مؤثر نشان داده است. هم‌زمانی حداکثر رطوبت نسبی، حداقل دما و کمترین میزان تبخیر، بیش از پیش بر شدت تخریب می‌افزاید.

■ شکل ۲۵: شدت مه در محیط طبیعی چغازنبیل (مأخذ: نگارنده، ۱۳۸۰).

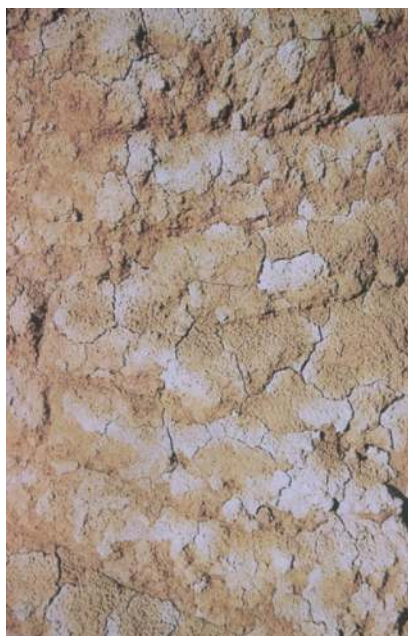
■ شکل ۲۶: ترک‌خوردگی شدید مصالح بر اثر نوسان دما (مأخذ: نگارنده، ۱۳۷۹).

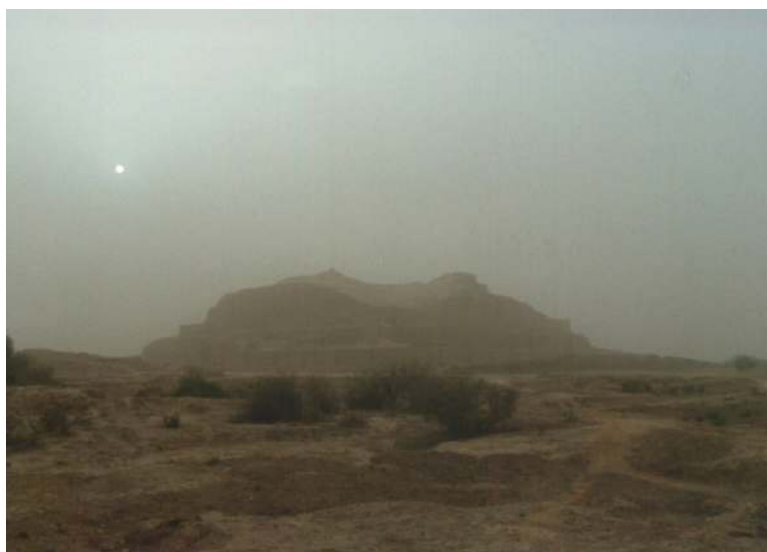
فرسایش بادی زمانی اتفاق می‌افتد که علاوه بر سرعت زیاد باد، ذرات خاک بی‌حفاظ و خشک باشند (شکل ۲۷). در این میان هرچه بافت خاک ریزدانه‌تر باشد، مقاومت بیشتری نیز در برابر فرسایش بادی بروز خواهد داد. چغازنبیل بر روی دشت‌های رسوبی و آبرفتی و چسبیده به اراضی سیلابی رودخانه دز واقع شده است. این خاک‌ها ضمن برخورداری از املاح زیاد، دارای بافت سنگین و ریزدانه‌ای هستند، اما از جهت در اختیار داشتن عوامل مهم چسباننده ذرات خاک به یکدیگر (مواد آلی) نسبتاً فقیرند و تنها عامل مقاومت‌کننده در برابر فرسایش، ریز بودن ذرات خاک و حضور کربنات‌ها است (ملک عباسی، ۱۳۷۹). تخریب پوشش گیاهی و خشکی سطح خاک نیز که ناشی از گرمای هوا و تبخیر زیاد است، زمینه فرسایش را هموار ساخته است. به همین دلیل مشاهده می‌شود در چغازنبیل وزش بادهای توأم با گرد و غبار در هر چهار فصل سال امری شایع است؛ هرچند شدت و مدت آنها در فصل‌های مختلف، متفاوت نشان می‌دهد، به‌طوری‌که وزش بادهای غبارزا از بهار تا زمستان به ترتیب حدود ۳۰/۴، ۳۴/۱، ۴۲/۸ و ۶۲/۵ درصد رشد را شامل می‌شود<sup>۲</sup>. هم‌زمانی حداکثر وزش باد با بیشترین مقدار بارندگی تأثیر غیر قابل انکاری در فرسایش مصالح چغازنبیل داشته و دارد.

■ شکل ۲۷: وزش بادهای توأم با گرد و خاک در محیط طبیعی چغازنبیل (مأخذ: نگارنده، ۱۳۸۰).

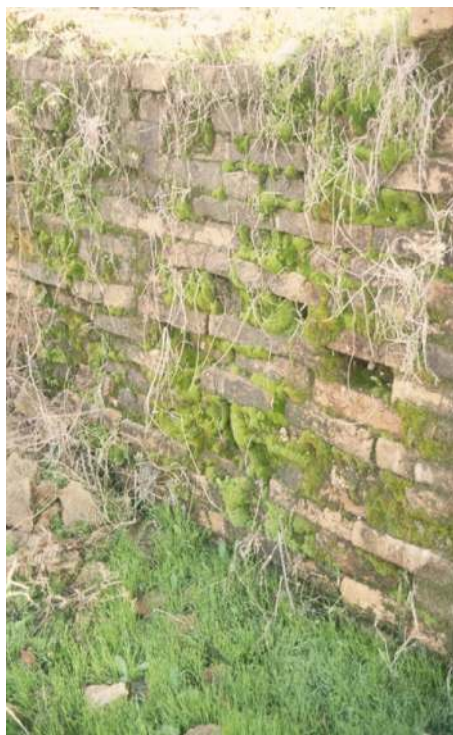
■ شکل ۲۸: پوشش گیاهی متراکم بر سطح و لایه‌های مصالح (مأخذ: نگارنده، ۱۳۷۹).

(۸۸). بی‌تردید دفع پوشش گیاهی از سطح بقایای معماری مجموعه امری لازم و بدیهی است؛ گرچه برای جلوگیری از فرسایش خاک بر اثر سیلاب و بادهای گرد و غبارزا، احیای پوشش گیاهی در سطح شهر باستانی اقدام بازدارنده‌ای است که چگونگی تحقق آن، مطالعه ویژه‌ای را می‌طلبد.

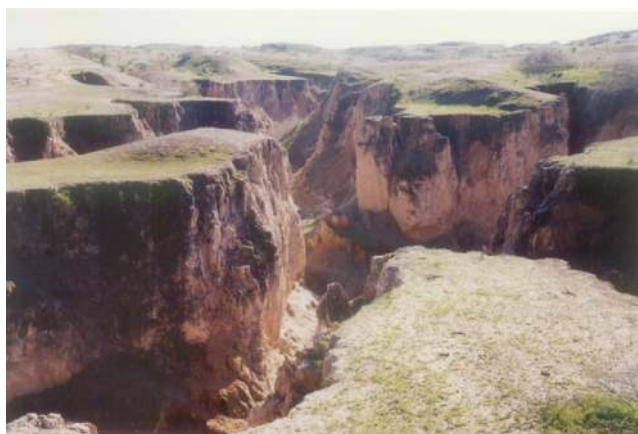
■ شکل ۳۰: فرسایش خندقی و پیشروی آن به سمت محوطه تاریخی (مأخذ: بایگانی پایگاه میراث جهانی چغازنبیل، ۱۳۸۰).

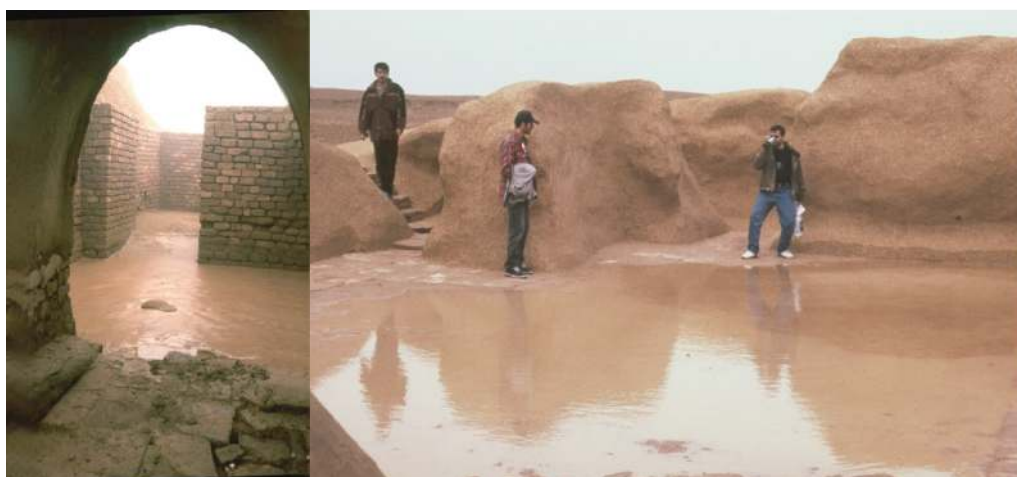
پیامد این وضعیت، سرریز شدن آب باران بر روی بقایای معماری و فرسایش بیش از پیش آنها، جمع شدن آب باران در گودی‌ها و نفوذ آن به درون ساختار بنا، تخریب دیواره‌ها و نماهای مرمتی، تشدید آسیب‌های رطوبتی در مصالح، تقویت رطوبت تصاعدی، کمک به رویش و رونق پوشش گیاهی، گسترش آبراهه‌ها و شیارها، فرسایش خاک، آب‌بردگی ساختارهای معماری و جاری شدن آب به درون بخش‌هایی است که نسبت به زمین در سطح پایین‌تری قرار گرفته‌اند (مقابر زیرزمینی و مخزن آب). به‌طور خلاصه باید اشاره داشت که نظام دفع آب در محوطه تاریخی چغازنبیل به‌گونه‌ای است که باعث ماندگاری رطوبت در بطن مجموعه و ساختارهای معماری می‌شود (شکل ۳۱ تا ۳۳). این مسئله حتی در کوتاه‌مدت آسیب‌های جبران‌ناپذیری به همراه خواهد داشت، به‌طوری‌که در پاره‌ای از قسمت‌های بنا می‌توان لکه‌های رطوبت را حتی در ماه‌های گرم و خشک سال مشاهده کرد.

■ اشکال ۳۱ و ۳۲: فقدان نظام مناسب و کارآمد برای دفع آب باران (مأخذ: بایگانی پایگاه میراث جهانی چغازنبیل، ۱۳۷۹).

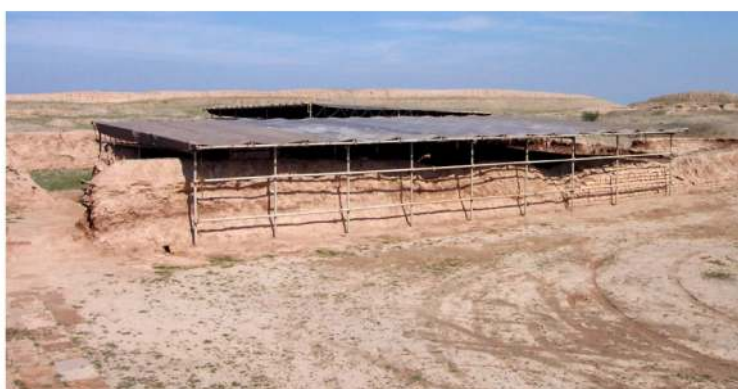
■ شکل ۳۳: ماندگاری رطوبت در زیر برخی از پوشش‌های حفاظتی اضطراری (مأخذ: نگارنده، ۱۳۷۹).

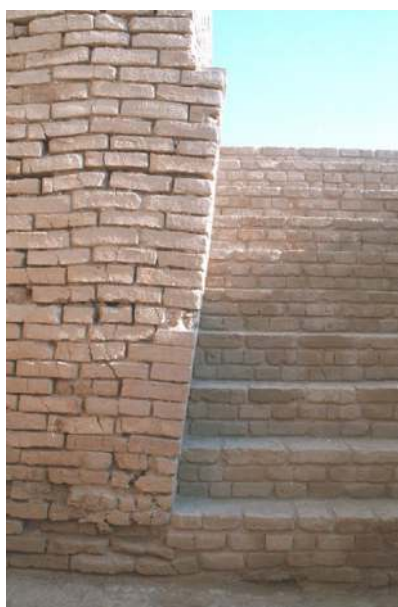
■ شکل ۳۴: برهم خوردن تعادل و ایستایی در برخی ورودی‌های زیگورات (مأخذ: نگارنده، ۱۳۸۰).

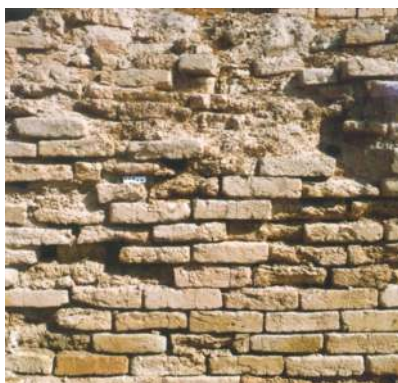
■ شکل ۳۵: روند پر شتاب فرسایش مصالح تاریخی (مأخذ: بایگانی پایگاه میراث جهانی چغازنبیل، ۱۳۷۸).

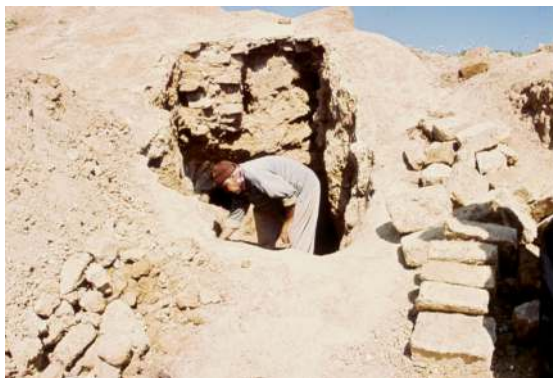
■ شکل ۳۶: روند پر شتاب فرسایش مصالح تاریخی (مأخذ: بایگانی پایگاه میراث جهانی چغازنبیل، ۱۳۷۸).

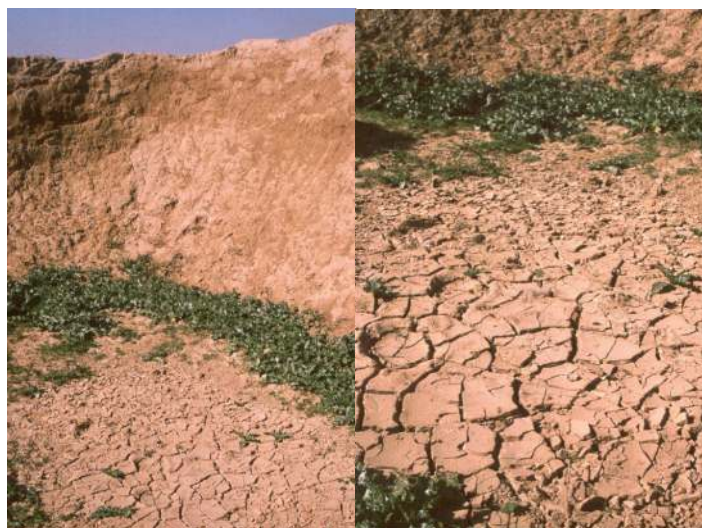
خشت‌های به کار رفته در ساخت مجموعه تاریخی چغازنبیل همگی از یک ترکیب مشخص و متعادل برخوردار نیستند. برخی ساختمان نسبتاً مقاوم و یکپارچه‌ای دارند و بعضی نیز دارای بافت ماسه‌ای همراه با مقادیر زیاد گچ و نمک هستند. این خشت‌ها که اکثراً با یک جداره آجری قطور پوشیده بوده‌اند، امروزه در تماس مستقیم با عوامل مخرب محیطی قرار گرفته‌اند و به سرعت در حال فرسایش هستند. رس‌ها بی‌گمان اصلی‌ترین اجزای سازنده خشت‌ها و دیگر مصالح گلی به شمار می‌آیند. با وجود این برخی از انواع رس (رس‌های واگرا) به آسانی در آب شسته می‌شوند و از ساختمان مصالح خارج می‌گردند (ویسه، ۱۳۷۵: ۶۴). از آنجا که رس‌ها نقش چسباندگی اجزای خاک را به یکدیگر دارند، به محض خروج از ساختمان خشت، پیوستگی بین اجزای خاک شدیداً تضعیف می‌گردد (وفائیان، ۱۳۷۶: ۳۳). در واقع ما با خشت‌هایی روبه‌رو خواهیم شد که پیکره اصلی آنها را ماسه تشکیل می‌دهد. این پدیده ضریب آسیب‌پذیری خشت‌ها را در برابر عوامل محیطی تحریک‌کننده به نحو چشمگیری افزایش خواهد داد. در این قسمت‌ها می‌توان بافت رسی خارج شده از خشت‌ها را با ظاهری ترک‌خورده در پای دیوارهای فرسایش یافته به وضوح مشاهده کرد (اشکال ۳۷ و ۳۸). این در حالی‌ست که حتی با لمس کردن سطح دیوارها، بافت ماسه‌ای برجا مانده از خشت‌ها فرو می‌ریزد.

■ اشکال ۳۷ و ۳۸: فرسایش بدنه‌های خشتی بر اثر آب‌شستگی رس‌ها (مأخذ: نگارنده، ۱۳۷۹).

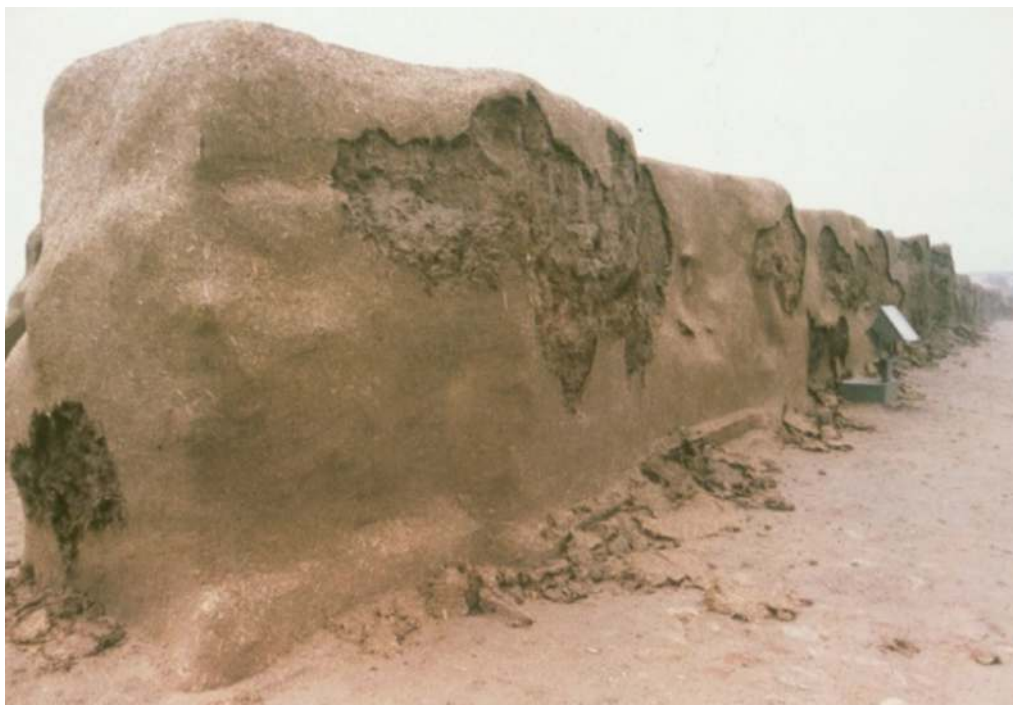
نظر به گستردگی محوطه تاریخی، استفاده از اندود کاهگل برای پوشش بدنه‌های خشتی عریان بسیار مورد توجه است و در اولویت برنامه‌های حفاظتی قرار دارد. در این میان آنچه مشکل ساز به نظر می‌رسد، این است که اندود کاهگل گیرایی و پایداری ضعیفی بر روی بدنه‌های ماسه‌ای و نمکی دارد و پیوند مناسبی با تکیه‌گاه خود برقرار نمی‌کند. بارها مشاهده شده که با اولین بارندگی، اندود کاهگل از سطح دیوارها جدا می‌گردد و فرو می‌ریزد؛ بنابراین خشت‌ها و ساختارهای گلی مجدداً در معرض رطوبت و باران قرار می‌گیرند. این مسئله باعث شده که نتوان حفاظت مؤثر و مداومی از این قبیل ساختارها به عمل آورد و به همین علت ملاحظه می‌شود که بیشترین شدت فرسایش مربوط به همین نواحی است؛ خصوصاً بدنه داخلی که اساس معماری وضع موجود آن در قسمت‌های وسیعی، بر استفاده از خاک پر ماسه و شوره‌دار به جای خشت استوار است. ساختار ماسه‌ای خشت‌ها و نیز فراوانی ذرات گچ و آهک و دیگر نمک‌ها در ساختمان آنها، مانع بزرگی در مسیر اتصال اندود کاهگل با بدنه خشتی ایجاد می‌کنند. تجمع ذرات ماسه باعث ضعف استحکام و افت گیرایی خشت شده، ماندگاری اندود را بر قامت آن بسیار دشوار می‌سازد (شکل ۳۹). املاح نیز حساسیت مصالح را نسبت به رطوبت و نوسانات آن شدیداً افزایش می‌دهند و مانع از اتصال مناسب اندود کاهگل با تکیه‌گاه خشتی می‌گردند (شکل ۴۰).

■ شکل ۳۹: جدا شدن اندود کاهگل از روی بدنه‌های ماسه‌ای (مأخذ: نگارنده، ۱۳۸۰).

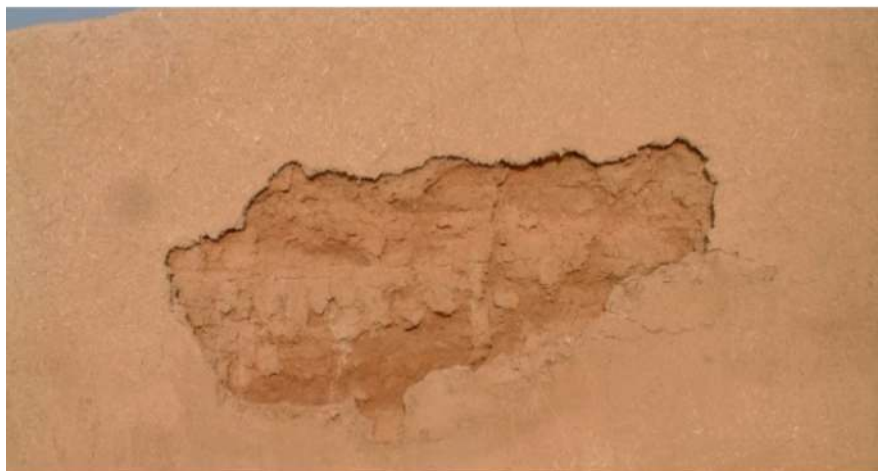
■ شکل ۴۰: جذا شدن اندود کاهگل از روی بدنه‌های شورهای (مأخذ: نگارنده، ۱۳۸۰).

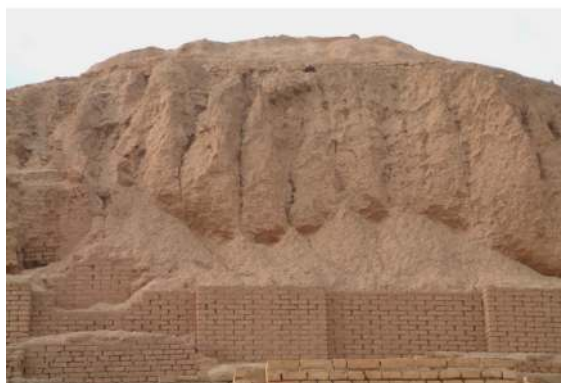
تفکر حفاظت هسته خشتی بنا از گزند باران و رطوبت با استفاده از پوشش آجری که ظاهراً عیلامیان آغازگر آن بوده‌اند، در چغازنبیل به اوج رسیده است. گذشت سده‌های متمادی و وقوع حوادث اجتناب‌ناپذیر باعث شده که این حجاب آجری کنار رود و بدنه خشتی بنا نمایان شود. ارتفاع زیاد زیگورات، فرم معماری برجای مانده از قلّه و اختلال در نظام دفع آب علاوه بر تشدید طیف گسترده‌ای از آسیب‌ها، باعث از هم

■ شکل ۴۱: فرسایش شدید هسته خشتی زیگورات در جبهه شمال شرقی (مأخذ: نگارنده، ۱۳۷۸).

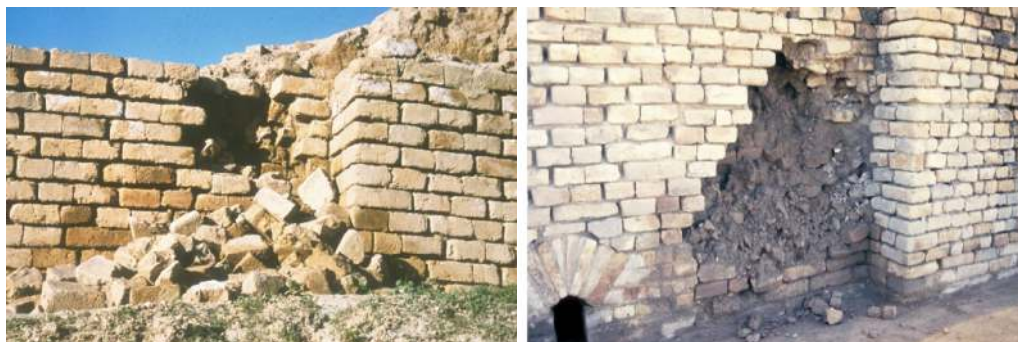
■ اشکال ۴۲ و ۴۳: جداسدگی و فروریزی نماهای آجری مرمتی (مأخذ: پایگانی پایگاه میراث جهانی چغازنبیل، ۱۳۷۸).

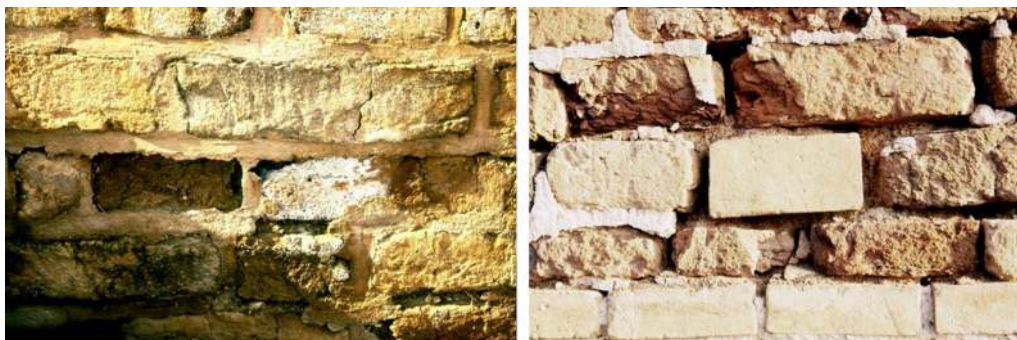
دلیل ناآگاهی نسبت به شناخت خصوصیات رفتاری مصالح در همجواری با یکدیگر صورت گرفته‌اند، نه تنها در تعدیل روند فرسایش مؤثر عمل نکرده‌اند، بلکه ناخواسته باعث تشدید آن نیز شده‌اند. استفاده از ملات سیمان در بندکشی آجرهای تاریخی و کاربرد ملات گچ و آهک در بین خشت‌های مرمتی که در قسمت‌هایی از زیگورات شاهد آن هستیم، عملکرد تخریبی خود را بروز داده‌اند (شکل ۴۵). در هر دو مورد آسیب‌های رطوبتی باعث فرسودگی شدید مصالح و ناکارآمدی اقدامات مرمتی شده است. از جمله این مداخلات، احداث دیواره مرمتی با استفاده از آجرهای جدید و ملات و اندود سیمان در اطراف حصار داخلی و بخشی از حصار میانی (فاصله بین دروازه مسدود شده تا دروازه جنوب شرقی) است. اقدام صورت گرفته صرف نظر از تضاد آشکار با مبانی حفاظت، در خدشه دار کردن اصالت و لطمه زدن به سیمای تاریخی مجموعه و انهدام ساختار خشتی حصار بسیار مؤثر عمل کرده است. برای احداث این دیواره، هسته خشتی حصار در ضخامتی بین ۱۰ تا ۸۰ سانتی متر تراشیده شده تا پلان معماری فرضی آن بر مبنای گمان احیا گردد! حبس شدن آب باران در فضای بین دو دیوار، فرسایش شدید و متلاشی شدن خشت‌ها را در پی داشته است، هرچند باید عملکرد تخریبی پوشش گیاهی و حضور جانوری را نیز بر شدت این ویرانگری اضافه کرد (اشکال ۴۶، ۴۷). حوادثی از این قبیل تا زمانی که همگان یک‌باره احساس کنند به‌طور خدادادی، قریحه و استعداد حفاظت‌گری دارند تداوم خواهد داشت. بی‌تردید اقدامات غیرکارشناسی مرمتی و حفاظتی، جدی‌ترین تهدیدی است که حیات آثار و مجموعه‌های تاریخی را به مخاطره می‌اندازد. چغازنبیل نیز بعضاً از این قاعده مستثنی نبوده است.

■ شکل ۴۴: تعویض مصالح تاریخی فرسوده با مصالح جدید  
(مأخذ: پایگانی پایگاه میراث جهانی چغازنبیل، ۱۳۸۰).

■ شکل ۴۵: استفاده از ملات نامناسب برای بندکشی آجرهای تاریخی (مأخذ: مرکز اسناد بايگانی پایگاه میراث جهانی چغازنبیل، ۱۳۸۰).

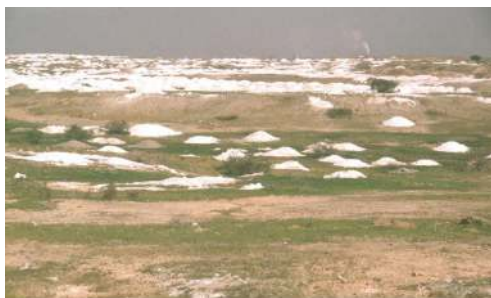
■ شکل ۴۷: ضایعات کارخانه‌های صنعت نیشکر در مسیر دسترسی به چغازنبیل (مأخذ: نگارنده، ۱۳۷۹).

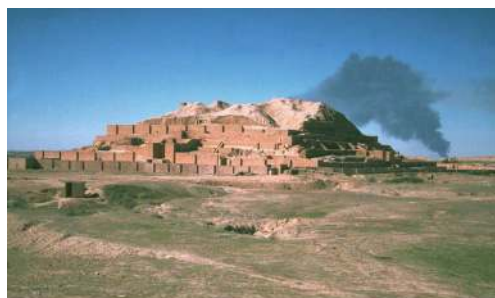
■ شکل ۴۶: مستعد بودن شرایط برای آلودگی هوای منطقه (مأخذ: نگارنده، ۱۳۷۹).

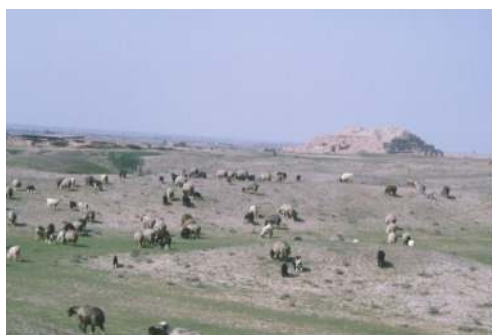
شکل‌گیری جوامع روستایی در اطراف محوطه تاریخی چغازنبیل و قرار گرفتن مجموعه در مسیر تردد و کوچ فصلی عشایر باعث شده تا اهالی منطقه به شکل‌های مختلف برای کوتاه کردن مسافت بین منازل تا مزارع، رساندن دام‌ها به مراتع و دسترسی راحت‌تر به روستاهای همجوار، از محوطه تاریخی عبور کنند (اشکال ۴۸ و ۴۹). این رفت و آمدهای متوالی که گاه با وسایل نقلیه موتوری نیز همراه می‌شود، در قسمت‌هایی از محوطه باعث فرسایش آثار معماری شده است. وسعت زیاد مجموعه تاریخی، عدم امکان مراقبت فیزیکی دائم، فقدان موانع بازدارنده (محصور نبودن محوطه) و ارتفاع اندک بقایای معماری، کنترل و رسیدگی به موقع را دشوار کرده است. از طرفی دیگر کوبیده شدن سطح خاک، از بین رفتن پوشش گیاهی و باقی ماندن فضولات دام‌ها در محوطه، به‌طور غیرمستقیم زمینه را برای وقوع طیف گسترده‌تری از آسیب‌ها هموار ساخته است که از آن جمله می‌توان به کاهش نفوذپذیری خاک منجر به جاری شدن سیلاب، فرسایش سطحی خاک منجر به تشدید عملکرد تخریبی باد و باران و نهایتاً رشد و تکثیر موریانه‌ها اشاره داشت. بعضی از مسیرهایی که بر اثر عبور و مرور ساکنان محلی اطراف مجموعه به وجود آمده‌اند و در مواردی از روی آثار و بقایای معماری می‌گذرند، مورد استفاده بازدیدکنندگان هم قرار گرفته‌اند. این مسئله بیش از پیش ضرورت توجه به تعیین مسیر مشخصی برای بازدید را نشان می‌دهد.

■ شکل ۴۹: چرای احشام و دام عشایر در محوطه تاریخی (مأخذ: نگارنده، ۱۳۷۸).

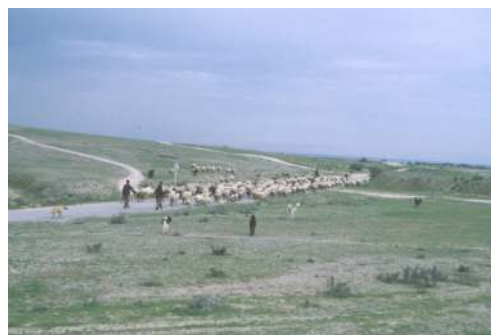
■ شکل ۴۸: عبور عشایر از درون محوطه تاریخی (مأخذ: نگارنده، ۱۳۷۸).

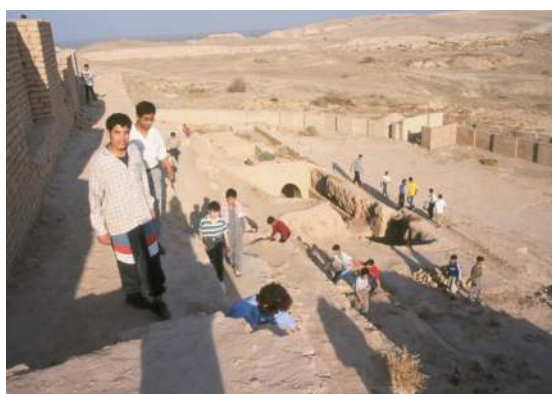
■ شکل ۵۱: کیفیت نامطلوب حضور بازدیدکنندگان در محوطه  
(مأخذ: بایگانی پایگاه میراث جهانی چغازنبیل، ۱۳۷۸).

باعث می‌شوند که حساسیت لازم برای حفاظت مؤثر از محوطه تأمین نگردد و اقدامات به عمل آمده چندان باصلاحت و اثرگذار ظاهر نشوند. بسیاری از بازدیدکنندگان، مجموعه را به دید یک تفرجگاه می‌نگرند و خود را مقید به رعایت ضوابط بازدید نمی‌بینند. توقعات و انتظارات ایشان معمولاً با تدابیر حفاظتی اندیشیده شده هماهنگ نیست و گاه با یکدیگر متناقض هستند. بازدیدکنندگان معمولاً حق طبیعی خود می‌دانند که به هر شکل و حالت دلخواه از محوطه دیدن کنند و معذورات کارگاه را چندان در نظر نمی‌گیرند. ناتوانی راهنمایان در ارضای روحیه جستجوگر بازدیدکنندگان، اغلب کنجکاوی بیش از حد ایشان را بر می‌انگیزد (شکل ۵۱). این شور و هیجان اغنا نشده بعضاً در نقش یک عامل مخرب، سلامت مجموعه را تهدید می‌کند. همه تلاش‌ها باید بر همراه کردن و جلب حمایت بازدیدکنندگان معطوف باشد. بدون همراهی و حمایت ایشان، حتی اگر مرمت در بهترین شکل ممکن انجام گیرد، حفاظت از آثار مقدور نخواهد بود.

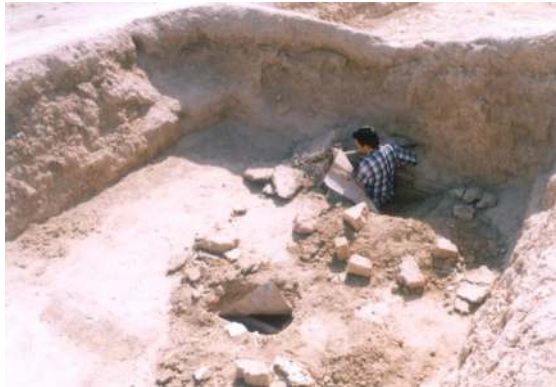
■ شکل ۵۲: دستبرد به مقابر زیرزمینی و تخریب پوشش حفاظتی آنها  
(مأخذ: بایگانی پایگاه میراث جهانی چغازنبیل، ۱۳۷۸).

حفّاری‌های غیر مجاز آرامگاه‌ها، اندوذهای گچی تاریخی هر بار متحمل آسیب و تخریب می‌شوند (شکل ۵۲). سرقت تجهیزات کارگاهی از قبیل کابل‌های برق، لوله‌های آب، لوله‌های داربست و نورافکن‌ها، فعالیت‌های حفاظتی و مرمتی را باوقفه همراه می‌سازد. تکرار شدن سرقت‌ها را شاید بتوان به ناکافی بودن توان بازدارندگی جرائم هم نسبت داد. برای حفاظت آثار دور افتاده‌ای همچون چغازنبیل تردیدی نیست که حضور
